# RELATÓRIO DE ANÁLISE DE VÍDEO — CARGA SUSPensa

Tipo de documento: Registro de não conformidade de segurança

| Tipo de Desvio | Pessoa sob carga suspensa (linha de fogo) (#1) |
| Normas Aplicáveis | NR-11 · NR-35 · NR-30 · NR-6 · DNVGL-ST-0378 · API RP 2D |

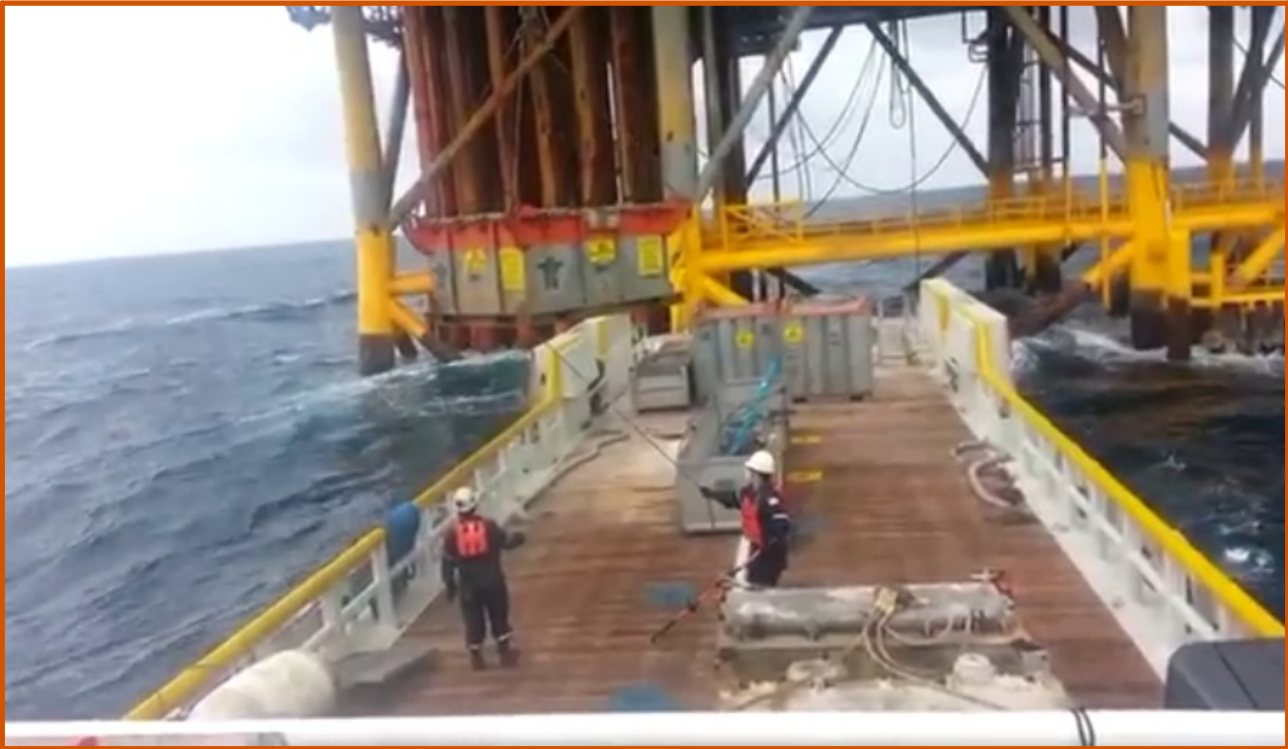
### FRAME ANALISADO

Dois trabalhadores em convés de embarcação de apoio próximos a estrutura de plataforma offshore com cargas suspensas, em condições de mar agitado.

A imagem mostra dois trabalhadores no convés de uma embarcação de apoio, posicionada adjacente a uma plataforma offshore. A embarcação está em condições de mar agitado, e a proximidade com a estrutura da plataforma, que possui elementos e contêineres suspensos sobre a água, configura uma situação de alto risco. A presença de pessoal na 'linha de fogo' ou 'red zone' de potenciais cargas suspensas ou em movimentação, especialmente em condições adversas, representa uma grave não conformidade de segurança. Adicionalmente, um dos trabalhadores não utiliza capacete de segurança, agravando o risco de lesões na cabeça em caso de impacto ou queda de objetos em um ambiente operacional.

| # | Infração | Norma Violada |
|---|---|---|
| 1 | Presença de trabalhadores em área de risco sob carga suspensa (linha de fogo), violando as diretrizes de segurança para movimentação de cargas. | NR-11, item 11.1.1 |
| 2 | Ausência de capacete de segurança por um dos trabalhadores em área operacional de alto risco. | NR-6, item 6.3 |

- Condições de mar agitado, aumentando a instabilidade da embarcação e o risco de movimentação descontrolada de cargas ou colisão com a plataforma.
- Proximidade da embarcação com a estrutura da plataforma, que contém contêineres e elementos suspensos, criando uma zona de perigo para o pessoal no convés.
- Um dos trabalhadores não utiliza capacete de segurança, expondo-o a risco de lesão na cabeça em um ambiente com potencial queda de objetos ou impactos.

**AÇÃO REQUERIDA:** Interromper imediatamente qualquer operação de içamento ou movimentação de carga na área. Afastar a embarcação para uma distância segura ou remover o pessoal da área de risco. Reforçar a delimitação e o monitoramento das zonas de exclusão e garantir o uso de EPI completo, incluindo capacete, por todo o pessoal em convés.

| Ação Corretiva (SMS) | Revisar e reforçar os procedimentos de segurança para operações com carga suspensa e delimitação de zonas de exclusão, incluindo treinamento específico para equipes de convés e operadores de guindaste. Implementar auditorias regulares para garantir a conformidade com o uso de EPI. |
